Inventaire du patrimoine bâti moderne

secteur
Buckingham

NOVEMBRE 2023

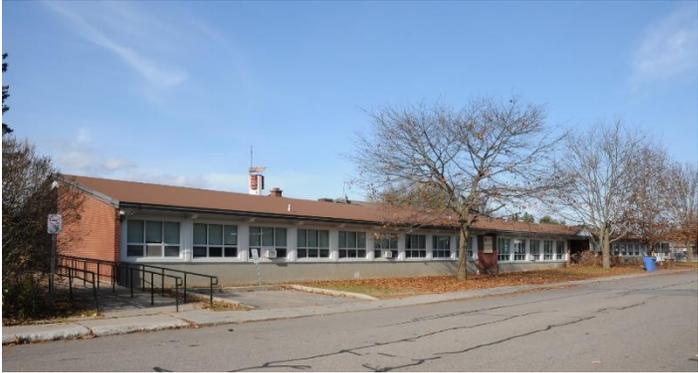
<p>Façade avant, novembre 2022. Source : Ville de Gatineau</p>
Dénomination :	École Monseigneur Charbonneau	
Secteur (ex ville) :	Buckingham	
Sous-secteur (quartier) :	Saint-Luc	
Matricule :	8849-73-9807-0-000-0000	
Typologie :	école	
Usage actuel :	école primaire	
Usage d'origine :	école primaire	
Date de construction :	1963-1964	
Architecte :	Département de l'Instruction publique

État physique :	bon état apparent
État d'authenticité :	altération mineure (réversible)

L'école a été modifiée à quelques reprises à des dates inconnues. Une annexe a été ajoutée vers le nord, ses fenêtres en bandeau ont été remplacées et un toit à pignon a été ajouté au-dessus du porche de l'entrée principale.

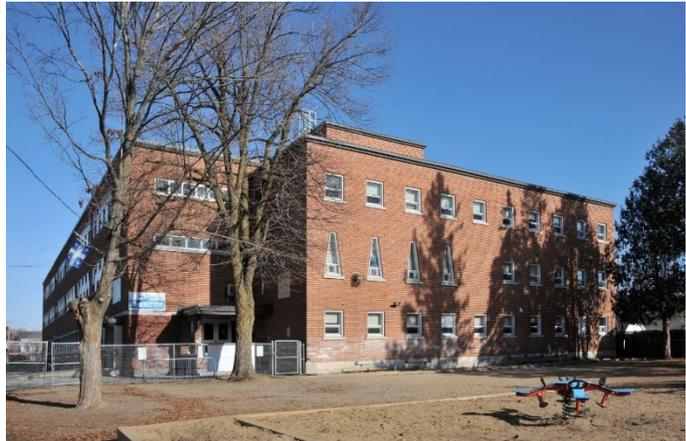
<p>Façade avant, novembre 2022. Source : Ville de Gatineau</p>
Dénomination :	École Saint-Laurent; ancienne Académie Saint-Laurent	
Secteur (ex ville) :	Buckingham	
Sous-secteur (quartier) :	Petit Québec	
Matricule :	8950-66-1650-0-000-0000	
Typologie :	école	
Usage actuel :	école primaire	
Usage d'origine :	couvent et école (primaire et secondaire)	
Date de construction :	1952-1953	
Architecte :	Raymond Dufresne

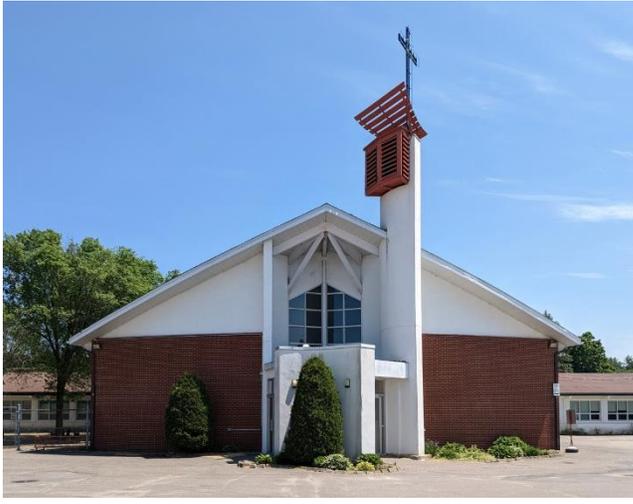
<p>Façade avant, novembre 2022. Source : Ville de Gatineau</p>
Dénomination :	Église Saint-Luc	
Secteur (ex ville) :	Buckingham	
Sous-secteur (quartier) :	Saint-Luc	
Matricule :	8849-83-2507-0-000-0000	
Typologie :	église	
Usage actuel :	église	
Usage d'origine :	église	
Date de construction :	1969	
Architecte :	Jean-Serge Lefort

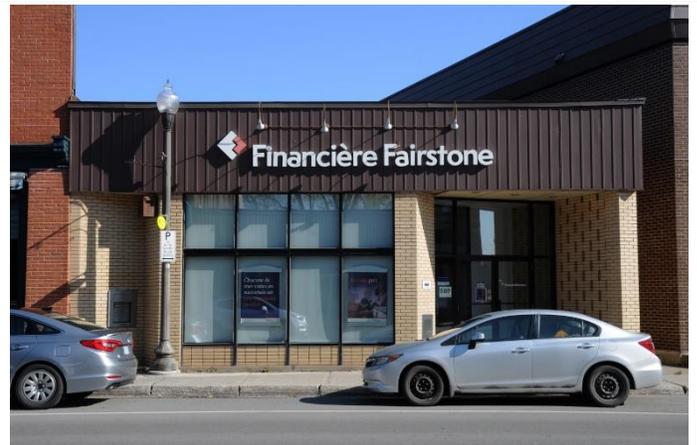
Façade avant, novembre 2022.
Source : Ville de Gatineau

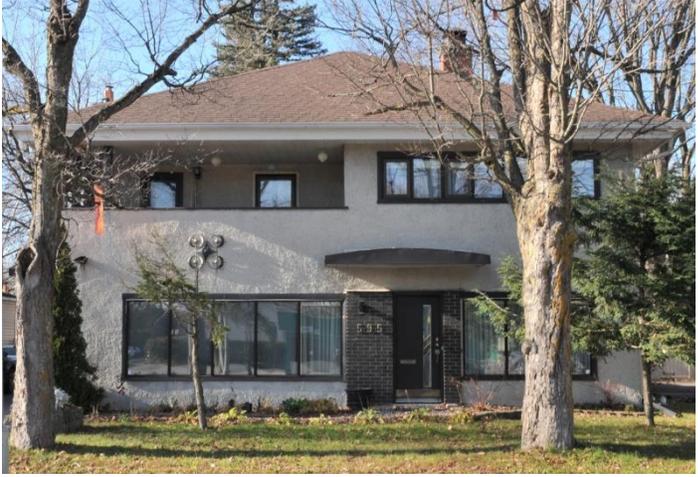
<p>Façade avant, novembre 2022. Source : Ville de Gatineau</p>
Dénomination :	Maison Lemieux	
Secteur (ex ville) :	Buckingham	
Sous-secteur (quartier) :	Centre de Buckingham	
Matricule :	8949-49-5202-0-000-0000	
Typologie :	maison isolée	
Usage actuel :	résidence	
Usage d'origine :	résidence	
Date de construction :	vers 1900; 1956	
Architecte :	n/c (initial); René Richard (1956)
