LA MAISON À TOIT COMPLEXE À PIGNON

CONTEXTE

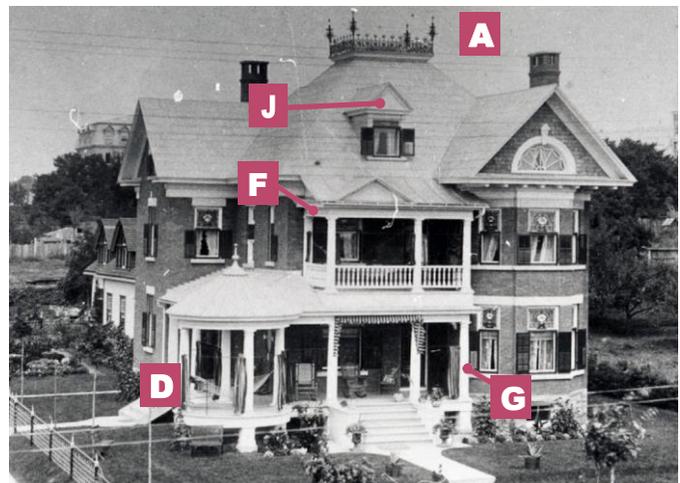
Maison avec galerie, balcon à l'étage et tour d'angle
53, rue Principale

- La forme du toit est souvent complexe et présente plusieurs éléments en saillie (tourelle, pignon, etc.).
- Toit à quatre versants à croupe, avec ou sans terrasse faîtière et pignons en saillie **A** (fréquent).
- Toit à deux versants avec pignons perpendiculaires **B** (occasionnel).
- Toit mansardé avec pignon en saillie **C** (occasionnel).

- Galerie couverte sur une ou deux façades (fréquent), avec tour d'angle **D** (occasionnel).
- Porche à fronton triangulaire protégeant l'entrée principale **E** (fréquent).
- Balcon **F** ou logette aux étages supérieurs avec fronton (occasionnel).
- Les colonnes sur la galerie ou le porche sont généralement de forme carrée (occasionnel), ronde **G** (occasionnel) ou tournée (fréquent) en bois et leurs dimensions varient généralement entre 4 et 9 ½ pouces de largeur. Les balustres sont en bois, droits ou tournés.
- Oriels sur un **H** ou deux étages **I** (fréquent).
- Tour ou tourelle d'angle à toit conique, en épi ou en dôme (occasionnel).
- Lucarnes à fronton **J**, à fenêtre pendante (fréquent) et à fronton rabattu (occasionnel).

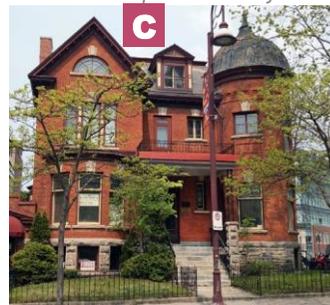
Maison avec tour coiffée d'une
toiture en dôme
177, rue Portage

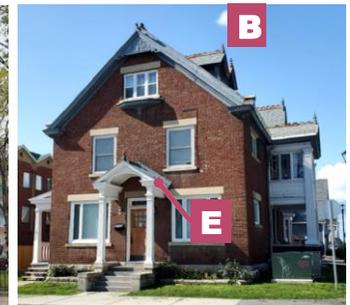
Maison avec un porche
15, rue Victoria

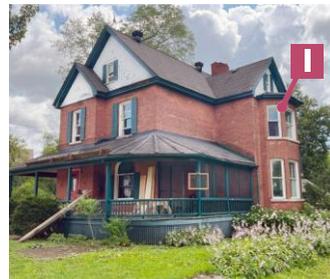
Maison à plan asymétrique
160, rue Joseph

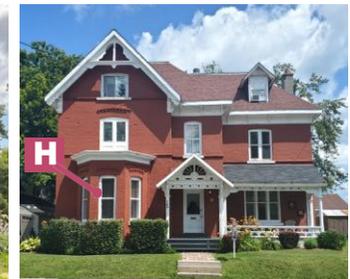
Maison à plan asymétrique
149, rue MacLaren Ouest

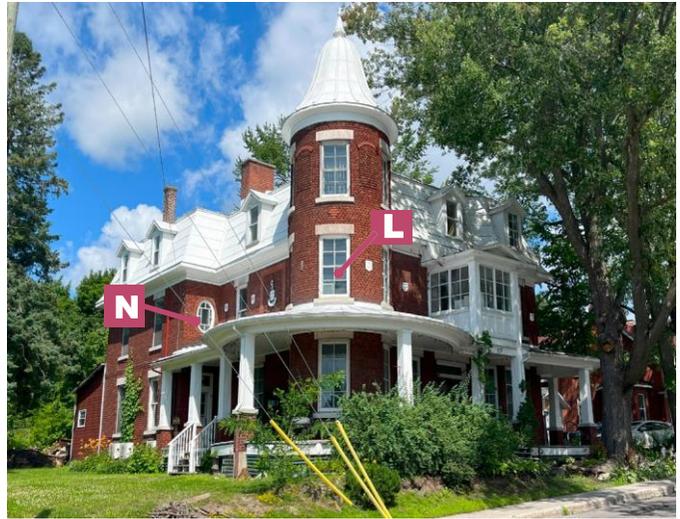
Maison avec une tour, des fenêtres à 8 carreaux et un oculus
325, avenue de Buckingham
Enclume

- Les fenêtres types sont verticales, à guillotine avec 4 carreaux (rare), 6 carreaux (rare), 8 carreaux (occasionnel) **L**, 9 carreaux (rare), ou 12 carreaux (occasionnel).
- Fenêtre à guillotine avec résille de plomb **M** dans la partie supérieure (occasionnel).
- Présence d'une fenêtre simple de plus petit format, d'une fenêtre multiple ou d'une fenêtre palladienne dans le pignon (fréquent).
- Présence d'oculus **N** (occasionnel).

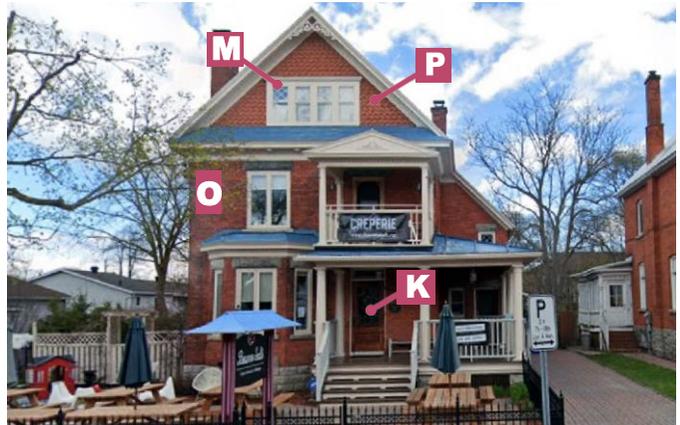
Maison recouverte de briques avec des bardeaux de bois peints dans le pignon
31, rue Principale
Street View

- Revêtement extérieur en brique rouge de format Modular (8" x 2 1/2" x 3 1/2"), avec un appareillage en panneresse **O** (fréquent).
- Revêtement partiel en bardeaux de bois (recouvrant un pignon par exemple) **P** (occasionnel).
- Revêtement extérieur en clins de bois ou en planches à feuillure (rare).

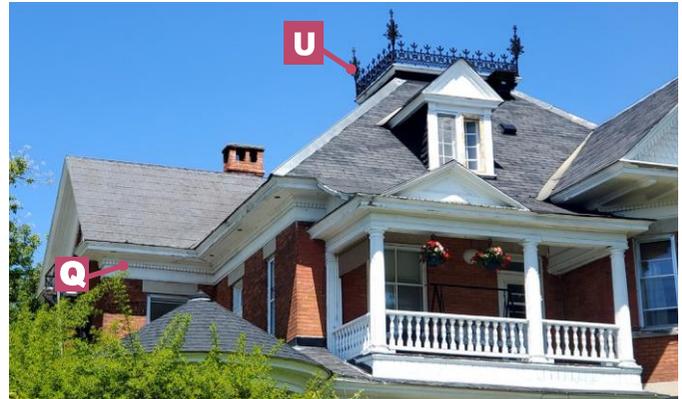
Détails du toit, du balcon et de la crête faîtière
53, rue Principale
Enclume

- Les maisons à toit complexe à pignons sont en général très ornementées.
- Présence de corniches à modillons ou à denticules **Q** couronnant le haut des murs extérieurs (occasionnel).
- Linteaux en pierre ou briques en soldat au-dessus des ouvertures (fréquent).
- Chambranles en bois autour des ouvertures **R** (occasionnel).
- Rives de toit ornementales **S** (occasionnel).
- Pignons ornés **T** (occasionnel).
- Crête faîtière **U** (occasionnel).
- Bandeau de pierre sur les murs de maçonnerie (occasionnel) ou jeux de briques **V** (occasionnel).
- Épi de faîtage sur les pignons et les lucarnes à frontons **W** (occasionnel).
- Aisseliers **X** et lambrequins **Y** sur les saillies (occasionnel).
- Persiennes (occasionnel).

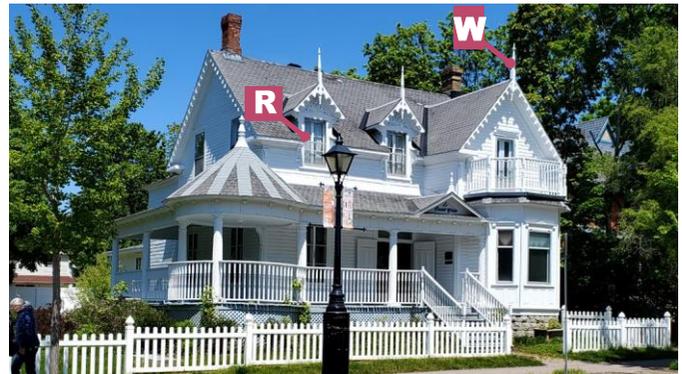
Maison revêtue de clin de bois
43, rue Principale
Enclume

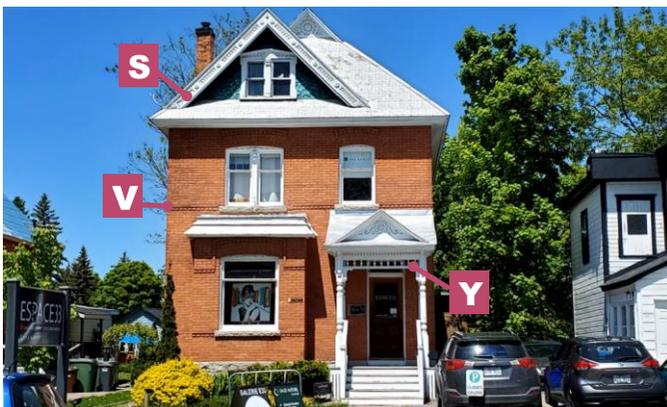
Maison avec un porche et un pignon ornementés
33, rue Principale
Enclume

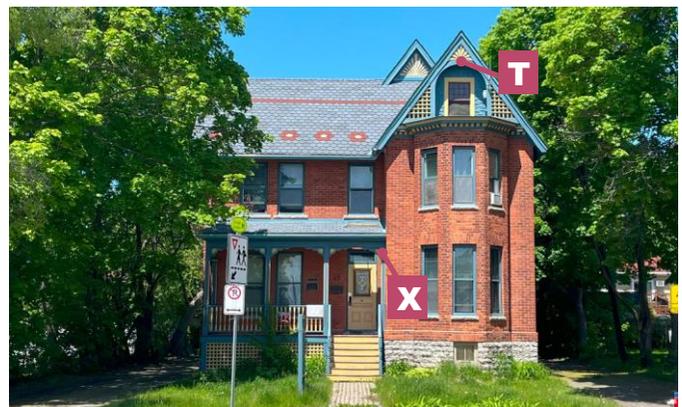
Maison avec un pignon ornementé
45, rue Principale
Enclume
